Rapport d'inspection thermographique

Numéro de dossier : 00109

Adresse : [REDACTED]
Type de propriété : Maison unifamiliale
Année de construction : 1996

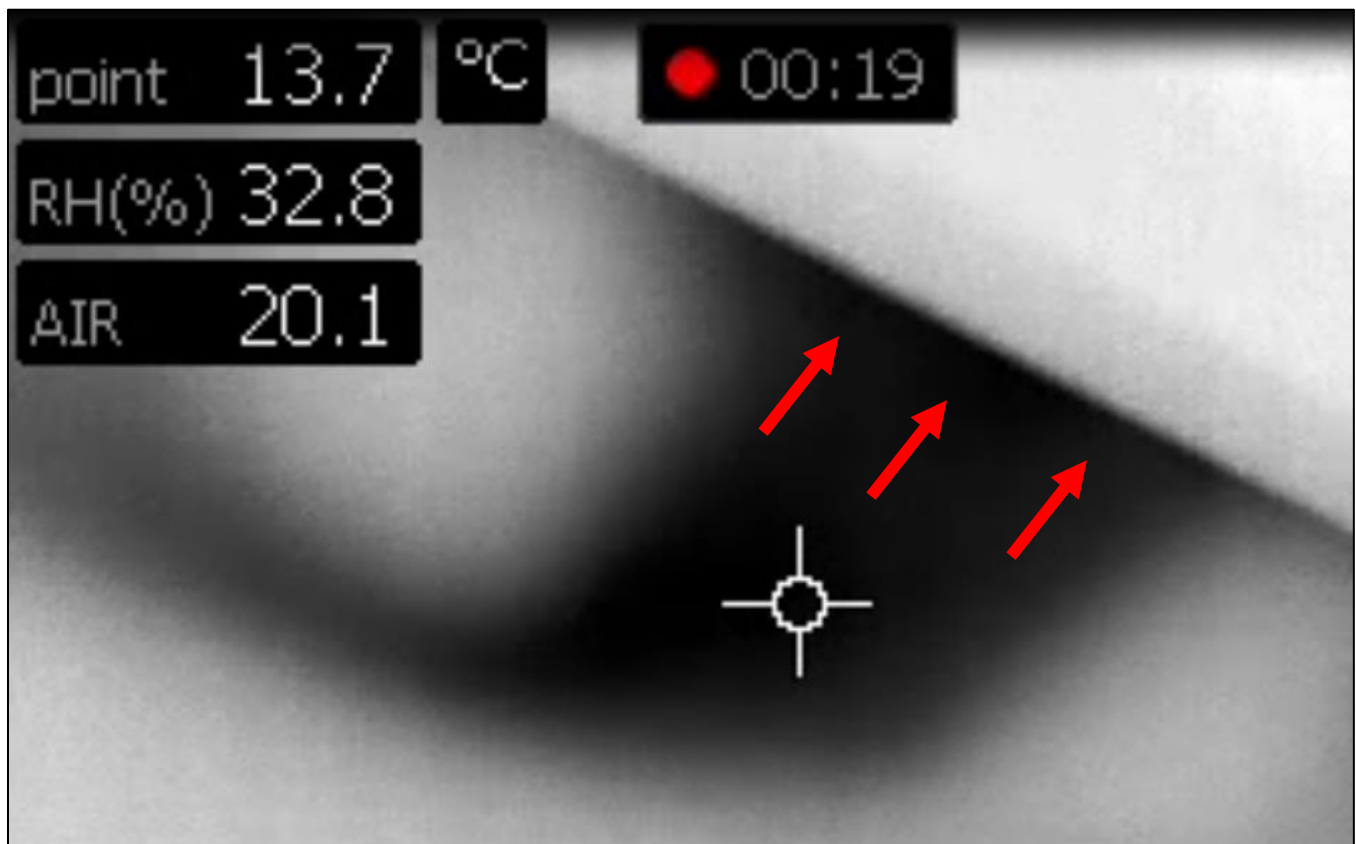
1 Nous avons observé une anomalie qui pourrait démontrer une infiltration d'air au niveau du plafond du garde-robe. Faire vérifier le plus rapidement possible, par un entrepreneur licencié.

Plafond de la garde-robe à la jonction avec le mur froid dans la chambre au coin Sud/Est.

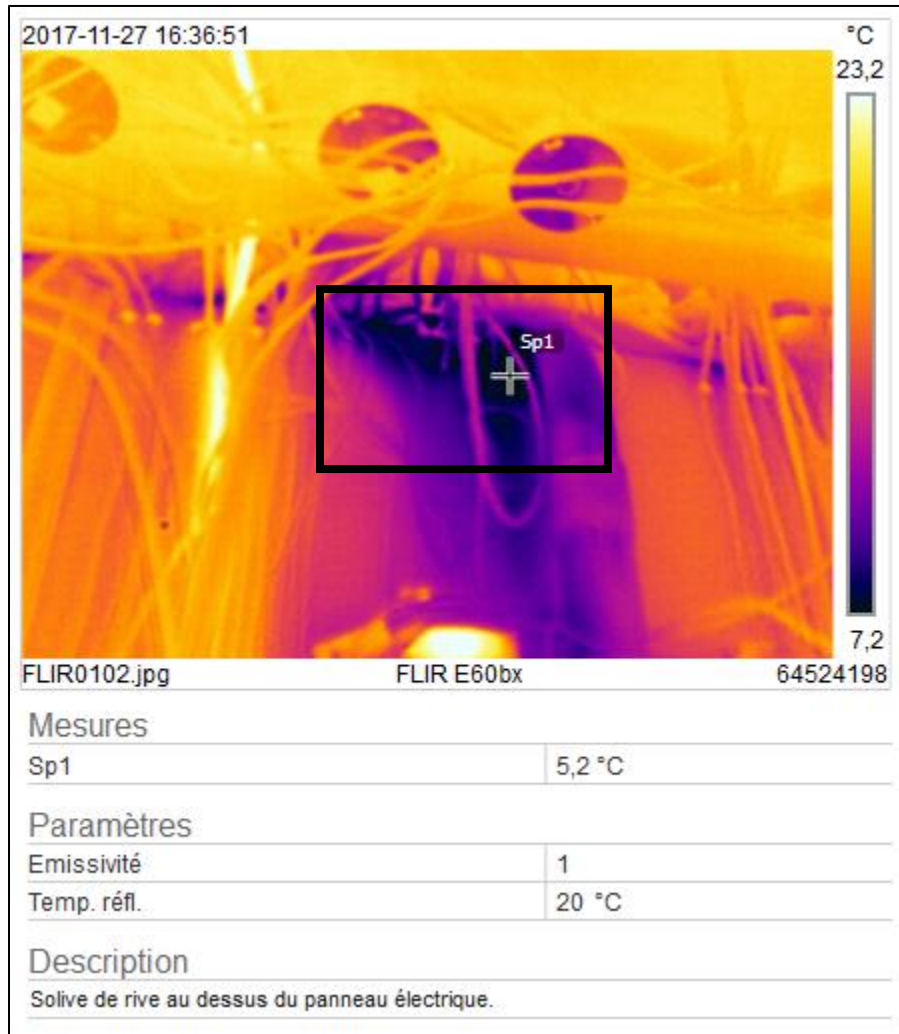
2 Nous avons observé une anomalie qui pourrait démontrer une infiltration d'air provenant de la solive de rive à l'entrée du panneau électrique. Faire vérifier le plus rapidement possible, par un entrepreneur licencié.

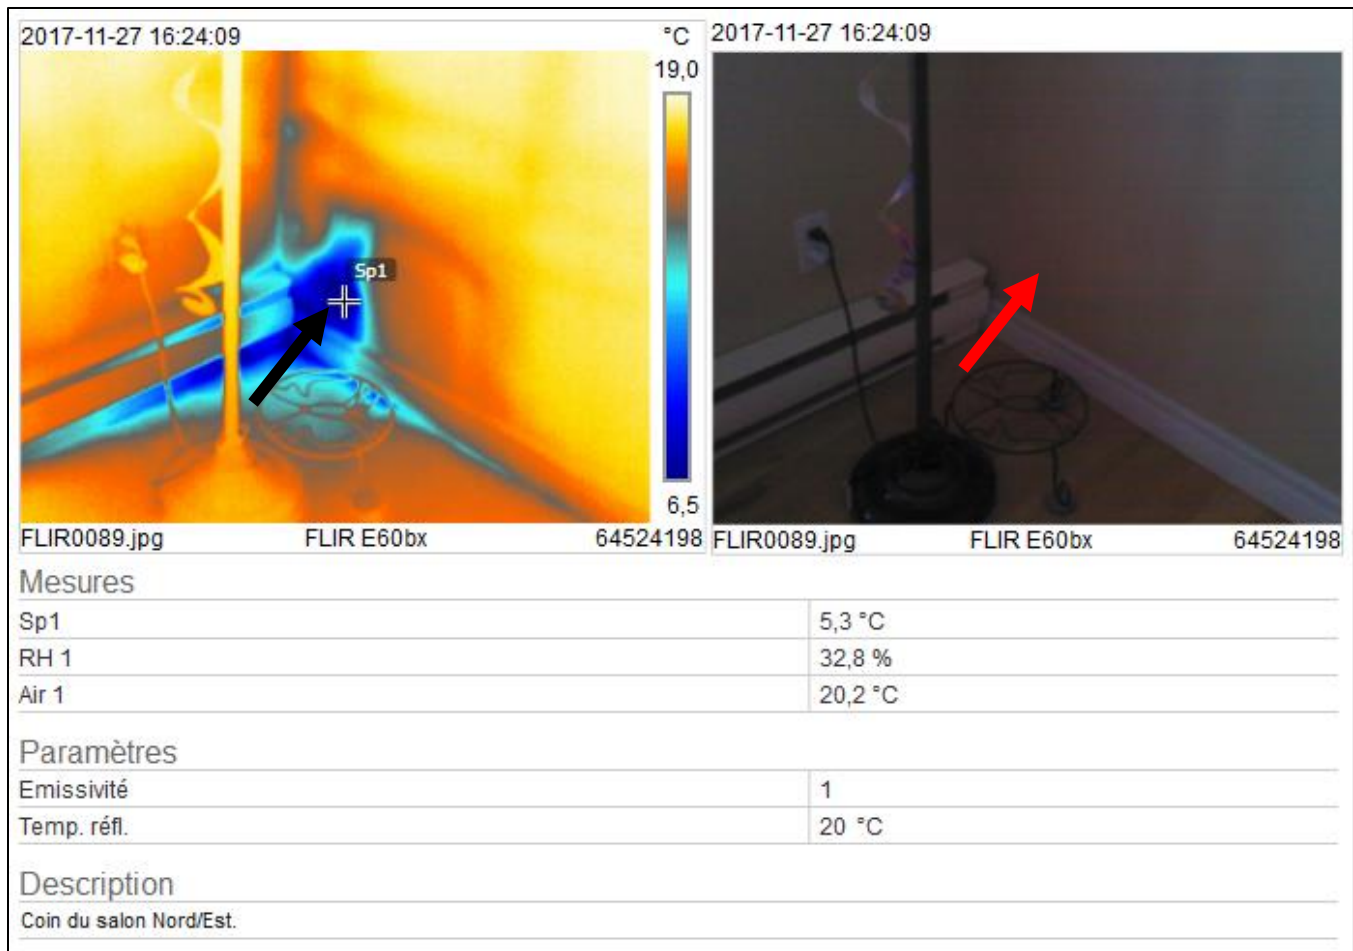
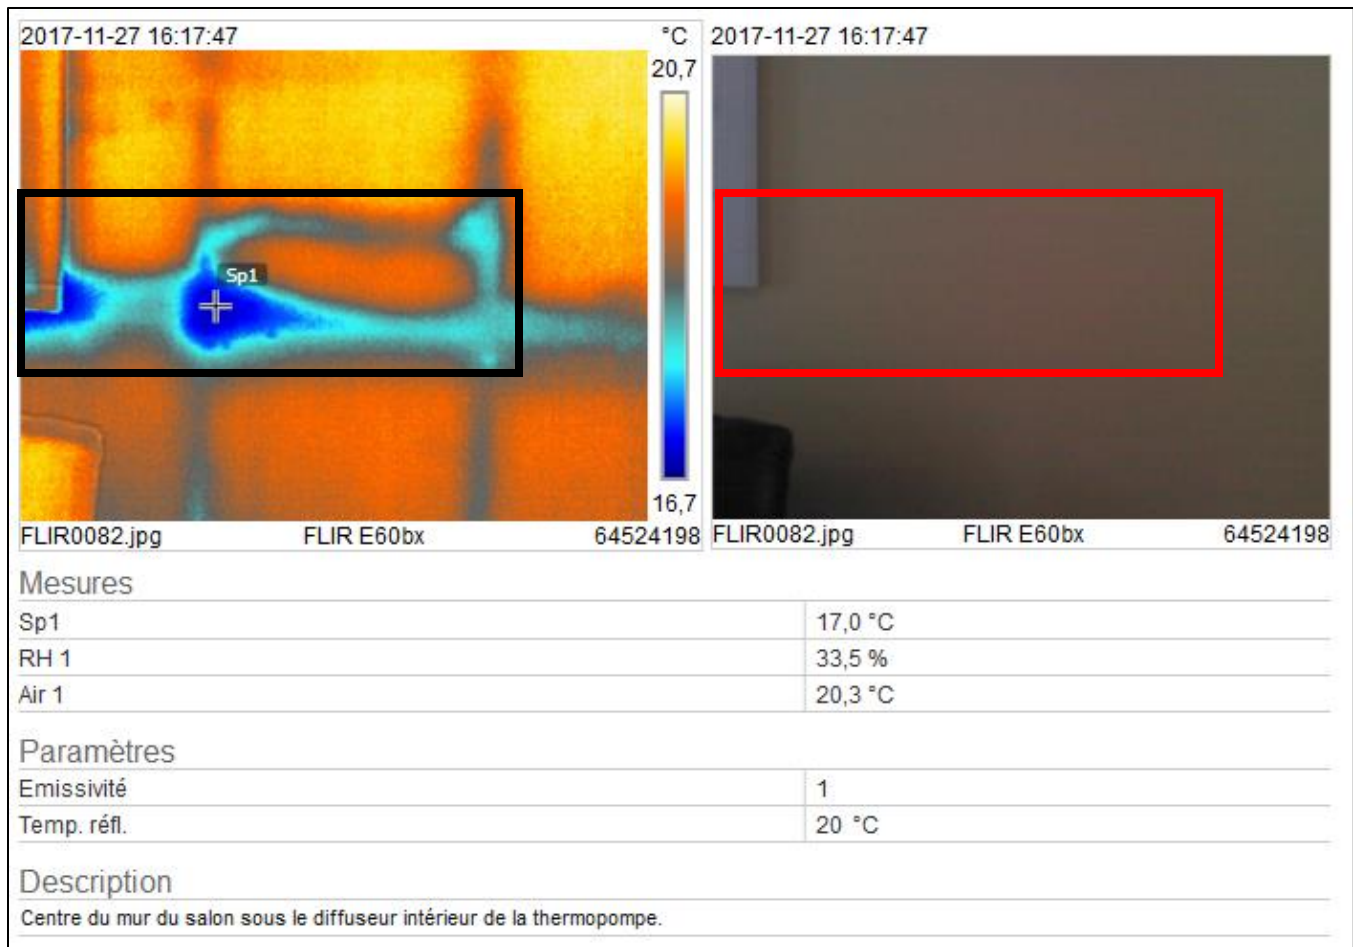
1 Nous avons observé plusieurs anomalies qui pourraient démontrer un déplacement ou un manque d'isolant à l'intérieur du mur. De plus ces anomalies pourraient avoir été causées par une intrusion de vermine dans l'isolant. Faire vérifier le plus rapidement possible, par un entrepreneur licencié.

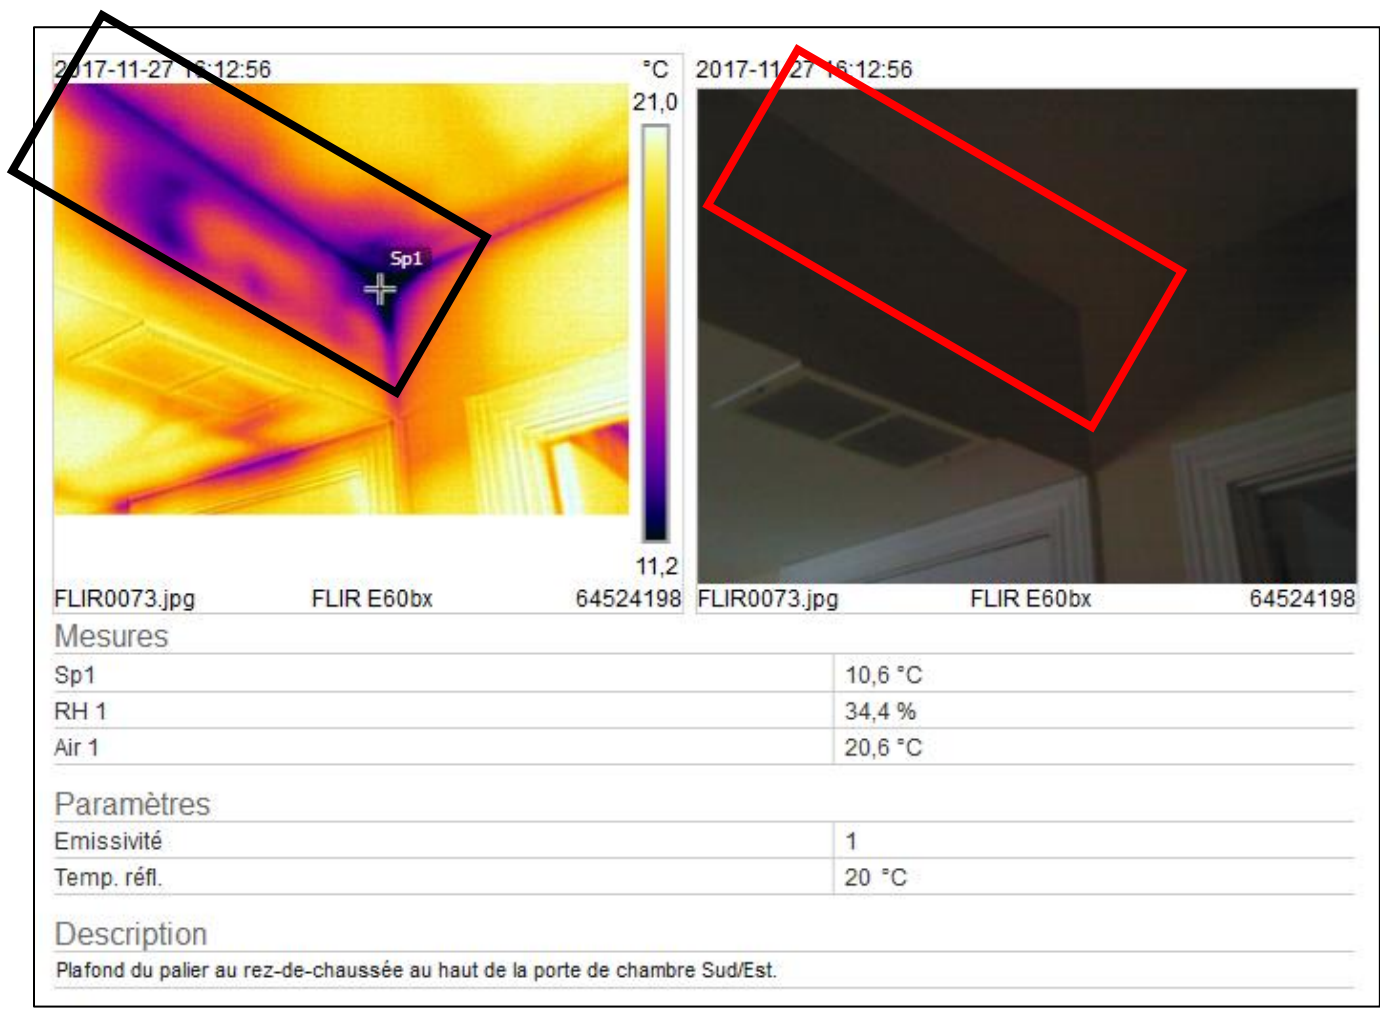
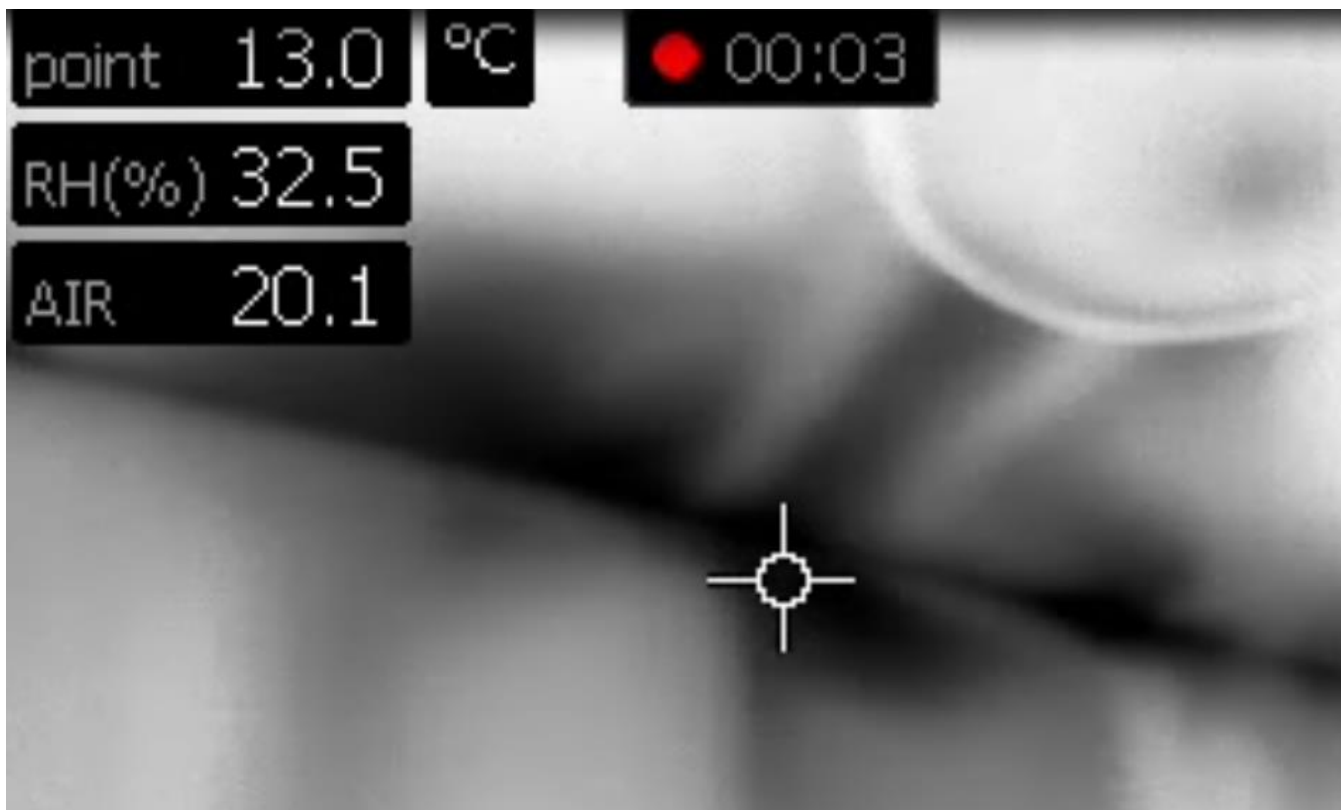
1 Nous avons observé des anomalies qui pourraient démontrer un déplacement ou un manque d'isolant dans le vide sous toit parce que cette section correspond probablement à un palier surélevé dans le vide sous toit. Faire vérifier le plus rapidement possible, par un spécialiste en isolation.

Anomalies thermiques au niveau du plafond du palier entre les deux chambres au rez-de-chaussée.

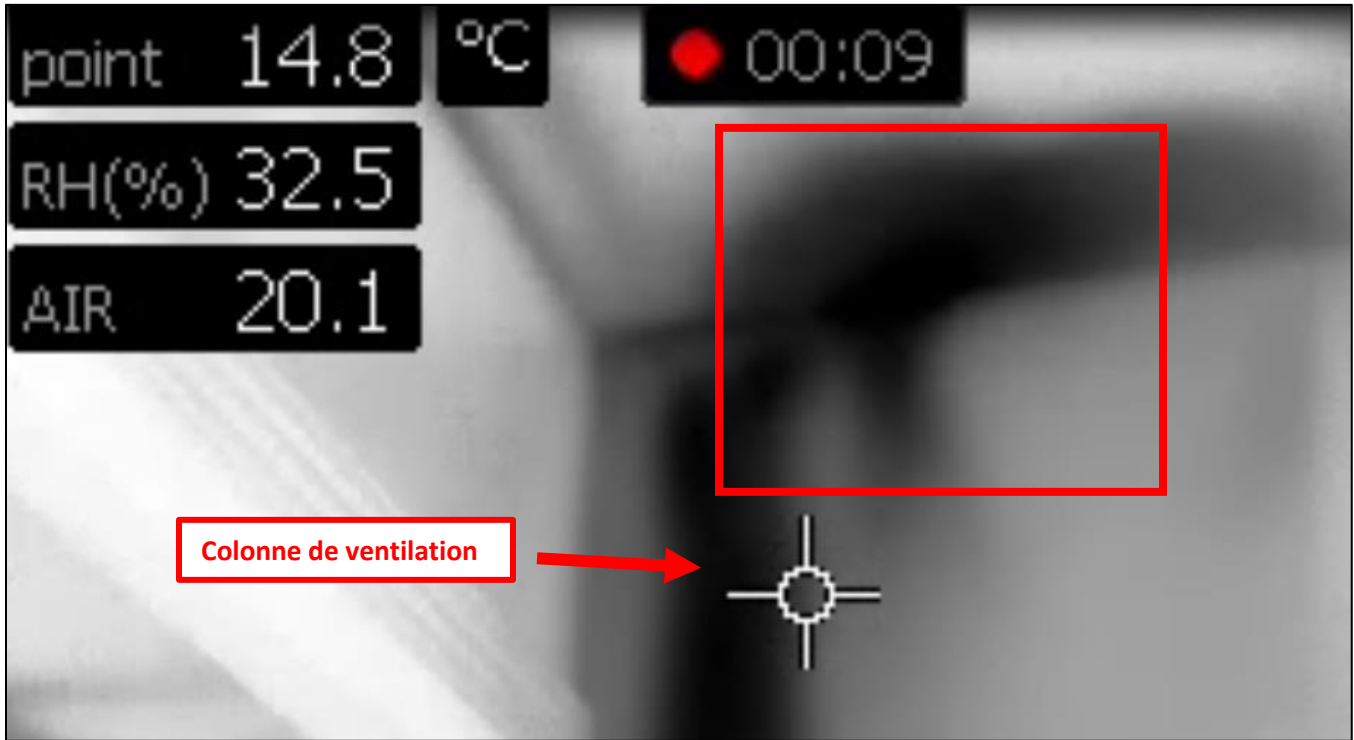
1 Au haut de la colonne principale de ventilation de la plomberie, nous avons observé une anomalie. Il pourrait s'agir d'un indice démontrant de l'humidité, si non une anomalie thermique qui pourrait démontrer un déplacement ou un manque d'isolant dans le vide sous toit. Faire vérifier le plus rapidement possible, par un entrepreneur licencié.

Anomalie au haut de la colonne de ventilation principale à droite de la porte de chambre au coin Sud/Est.

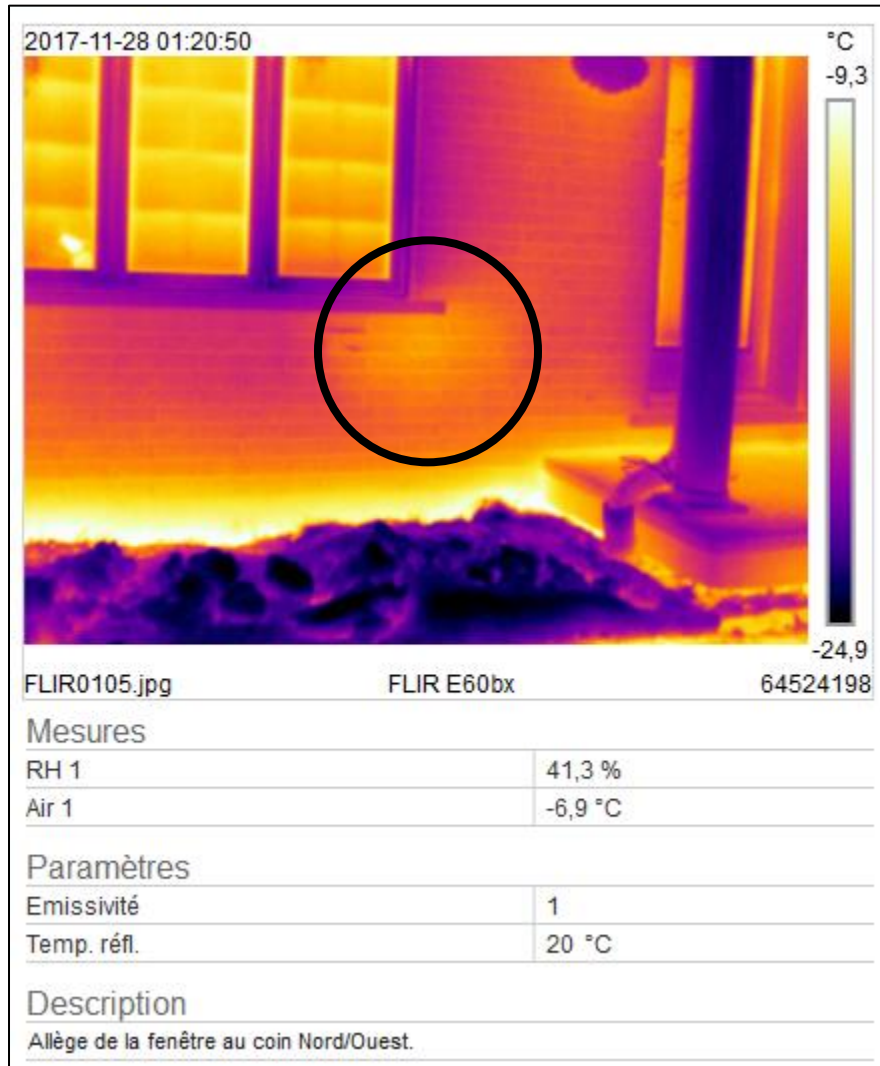
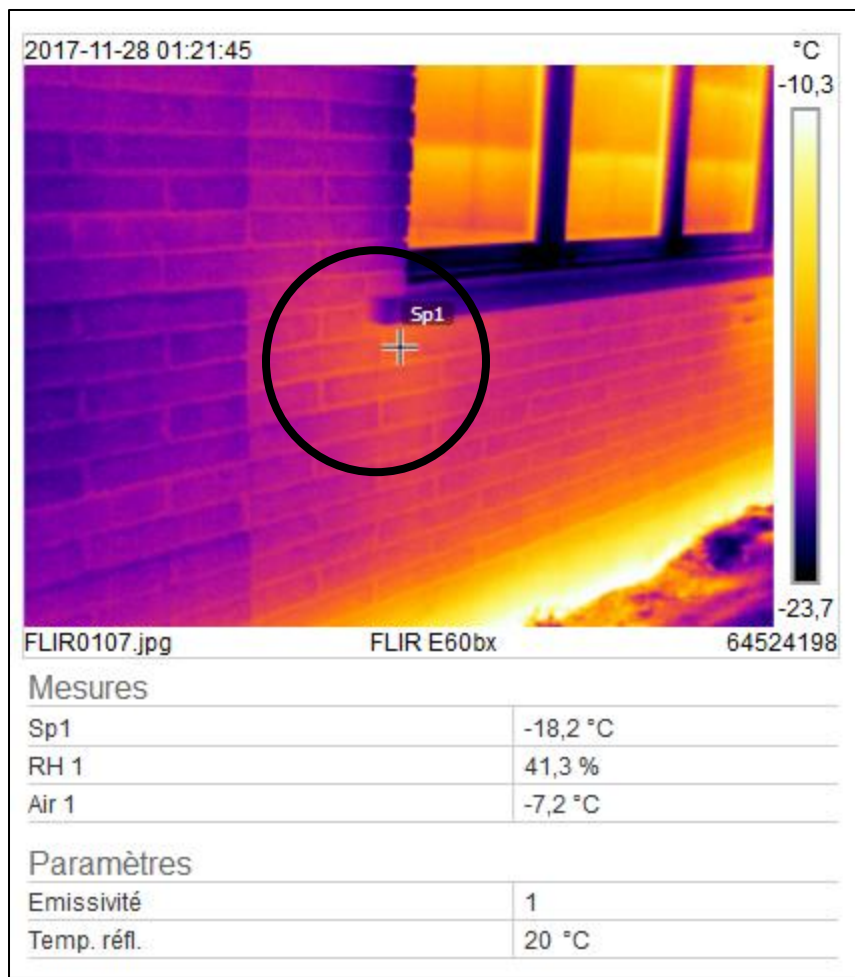
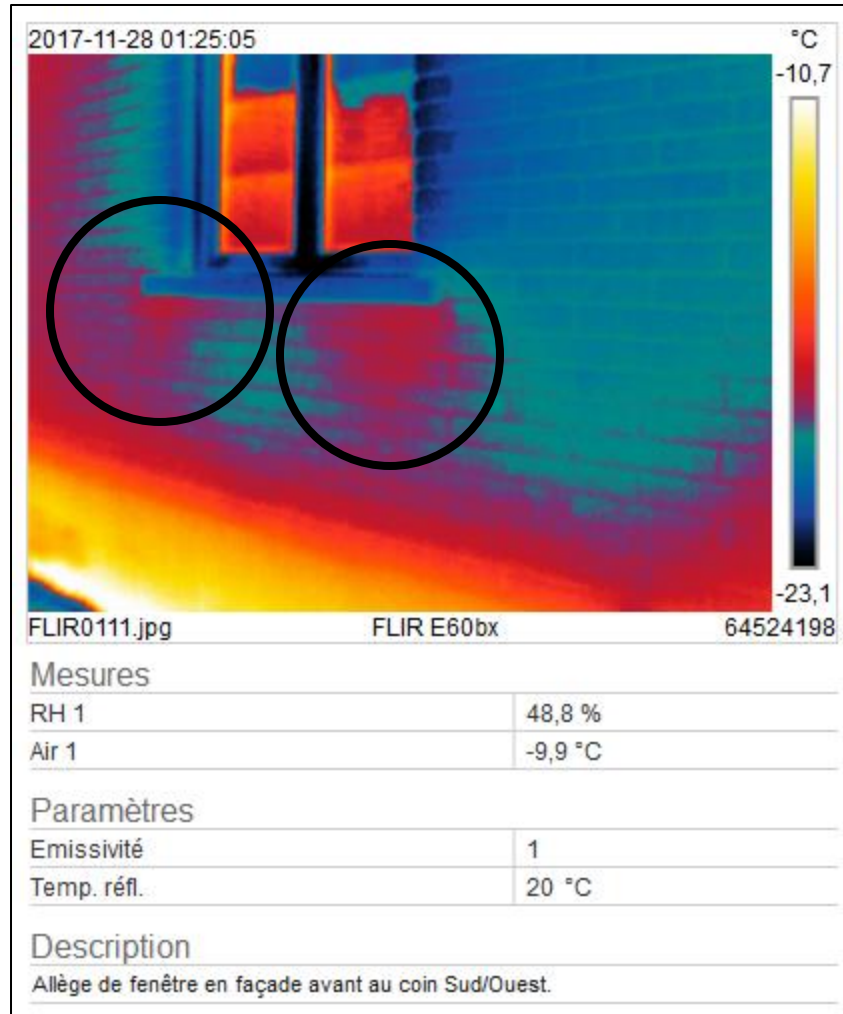
1 Au bas des fenêtres, nous avons observé des anomalies. Il pourrait s'agir d'un indice démontrant une rétention d'humidité dans le revêtement. De jour, nous observons de l'efflorescence. Les joints de produits calfeutrant sont détériorés et manquant à certains endroits. Faire corriger le plus rapidement possible par une personne compétente. Nettoyer l'efflorescence et advenant le cas d'une réapparition, faites vérifier le plus rapidement possible par un maître masson.
